RAPPORT SJØFART 2025/01

*Sjøulykke med fiskefartøyet Øyværing øst
for Kabelvåg, 1. mars 2024*

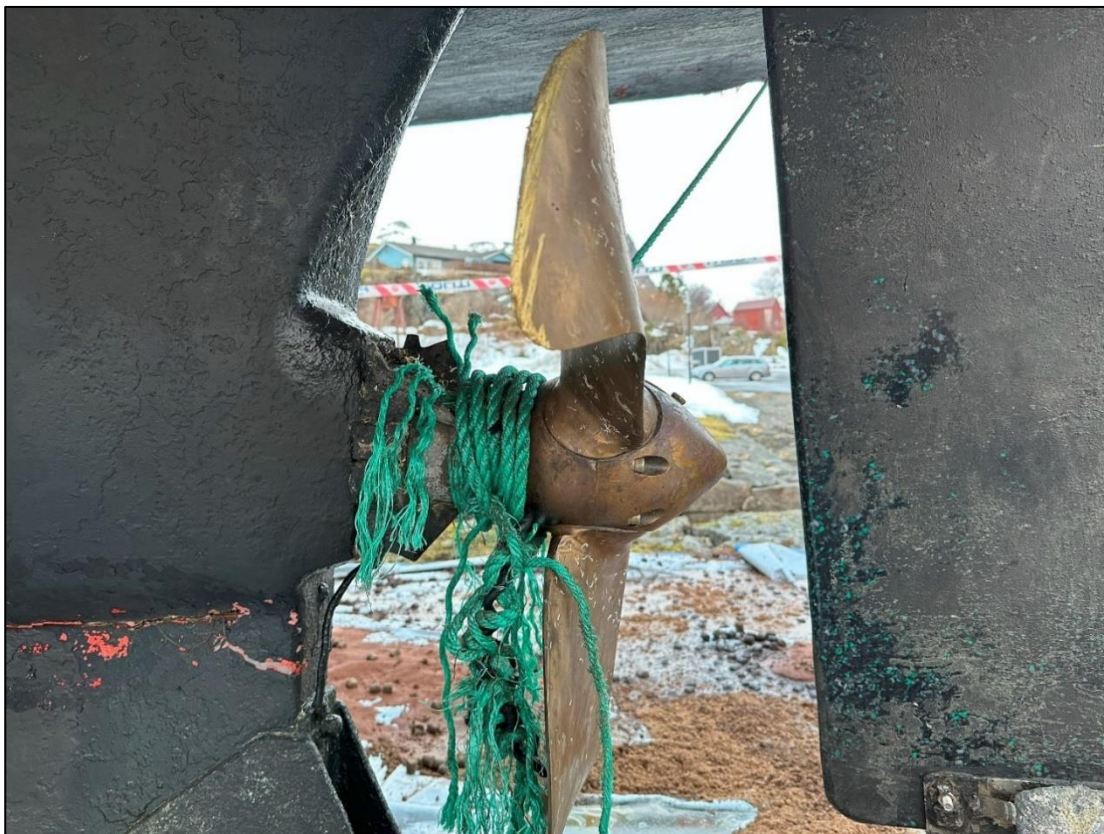
Sjarken fikk skader i skroget som følge av grunnstøtingen, og det var vanninntrenging i maskinrommet. Det ble funnet tau og en skjøteledning som hadde viklet seg inn i propellen, se figur 6. Propellen kunne beveges med hjelp av håndkraft, og tau og skjøteledning var ikke til hinder for fremdrift. Fiskeren hadde nevnt for kameratfiskeren at han hadde noen utfordringer med iletauet i forbindelse med setting av den andre garnlenken, og det kan ikke utelukkes at iletauet og skjøteledningen i propellen kan knyttes til dette. Det er ikke gjort funn som tilsier at problemene med iletauet eller tauet og skjøteledningen i propellen hadde noe med selve ulykken å gjøre.

Figur 6: Iletau og skjøteledning i propellen: Foto: SHK

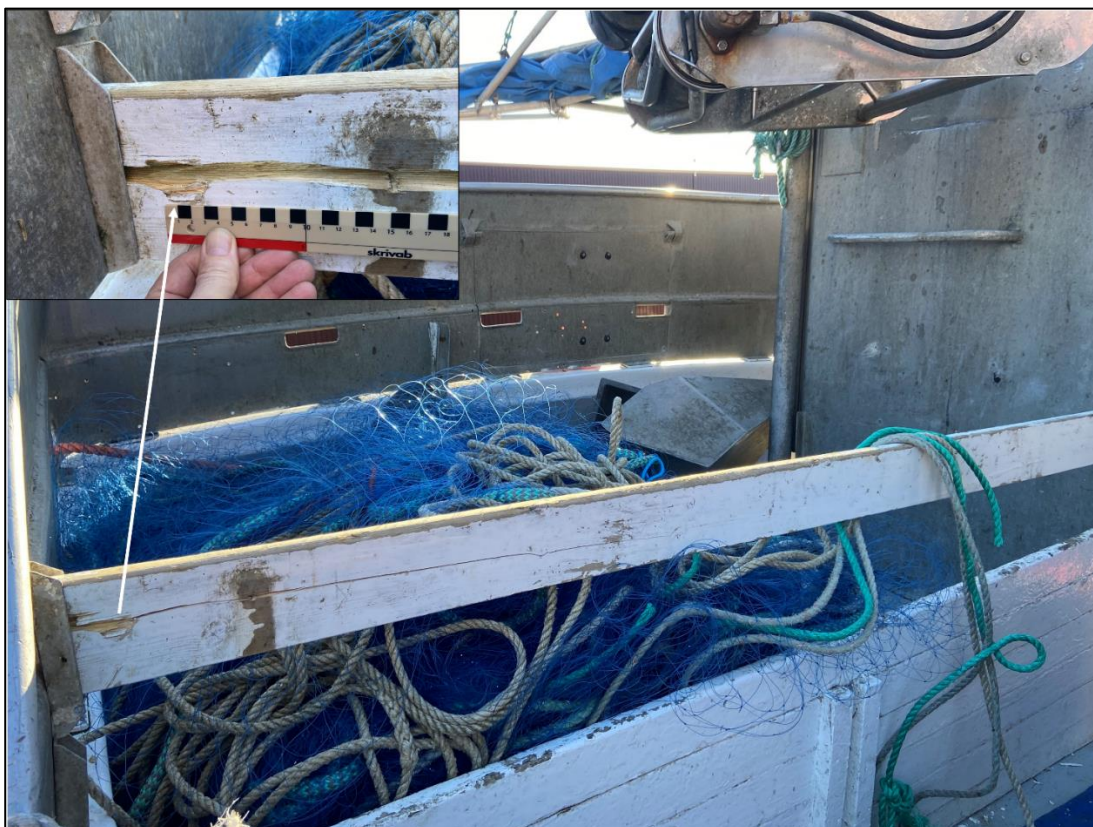
Det ble observert at det manglet noen av plankene som utgjorde en del av bingen mot akterdekket. En av disse plankene ble funnet oppe i bingen. Planken ble av Havarikommisjonen satt tilbake etter at fartøyet ble tatt på land og det ble observert en langsgående sprekk på styrbord side, se figur 7. Det kan ikke fastslås om sprekken har oppstått i forbindelse med ulykken.

Figur 7: Planken påmontert etter hendelsen. Foto: SHK

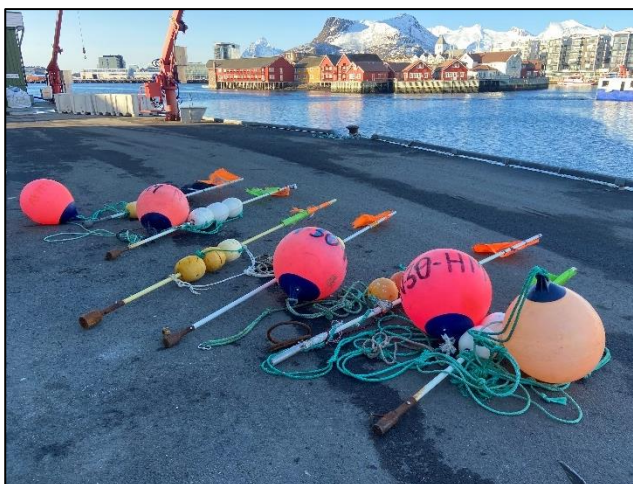
De tre garnlenkene ble trukket opp av andre fiskere etter ulykken. Figur 8 og figur 9 viser staur, blåser og jern fra garnlenkene.

Figur 8: Staur og blåser fra de tre garnlenkene.
Foto: SHK

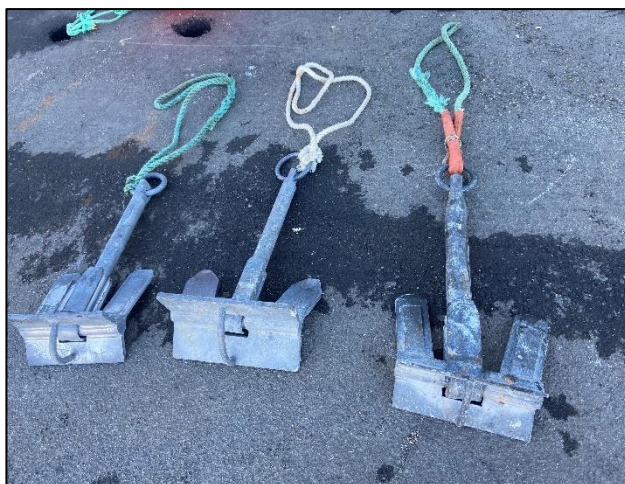
Figur 9: Tre av jernene brukt på de tre garnlenkene.
Foto: SHK

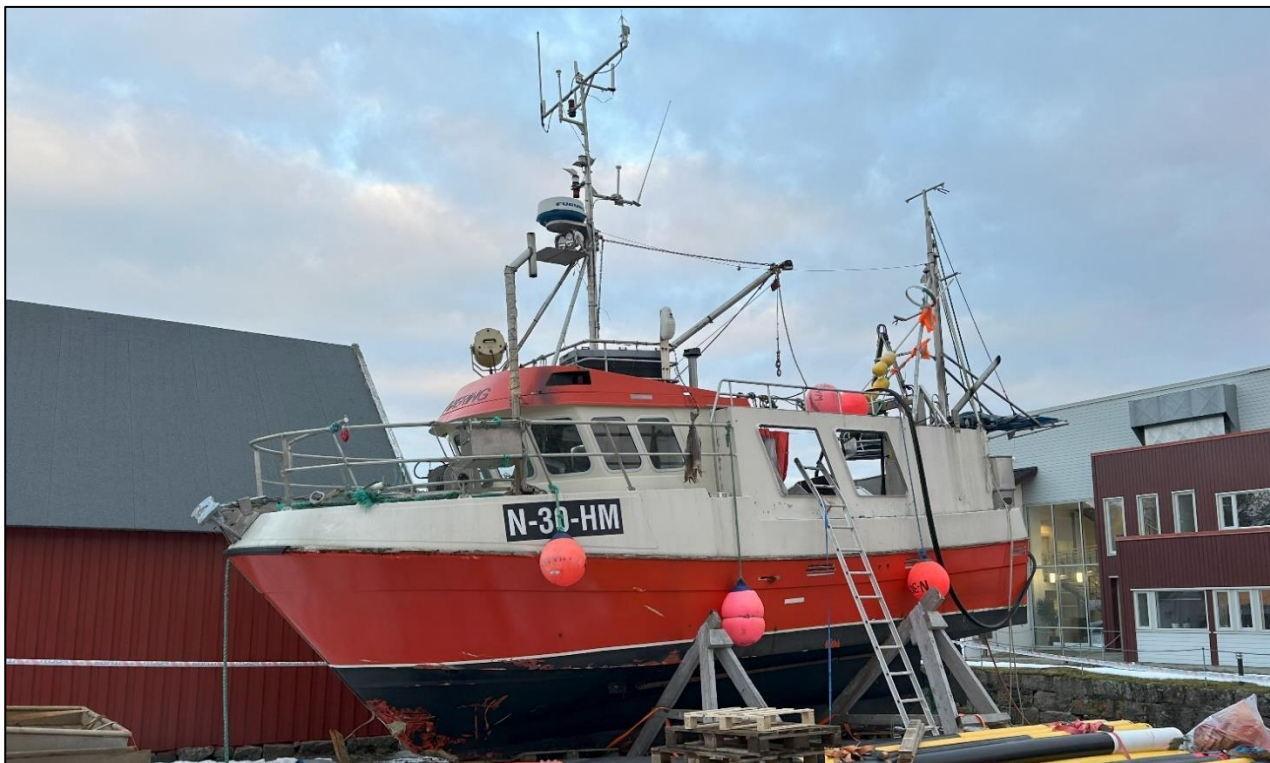
Øyværing var et fiskefartøy registrert i norsk ordinært skipsregister (NOR), se figur 10. Fartøyet var av typen Selfa 35 kystsjark og var rigget for garnfiske, med største fartsområde Kystfiske. Data om fartøyet er vist i tabell 1.

Figur 10: Fartøyet etter at det ble tatt på land. Foto: SHK

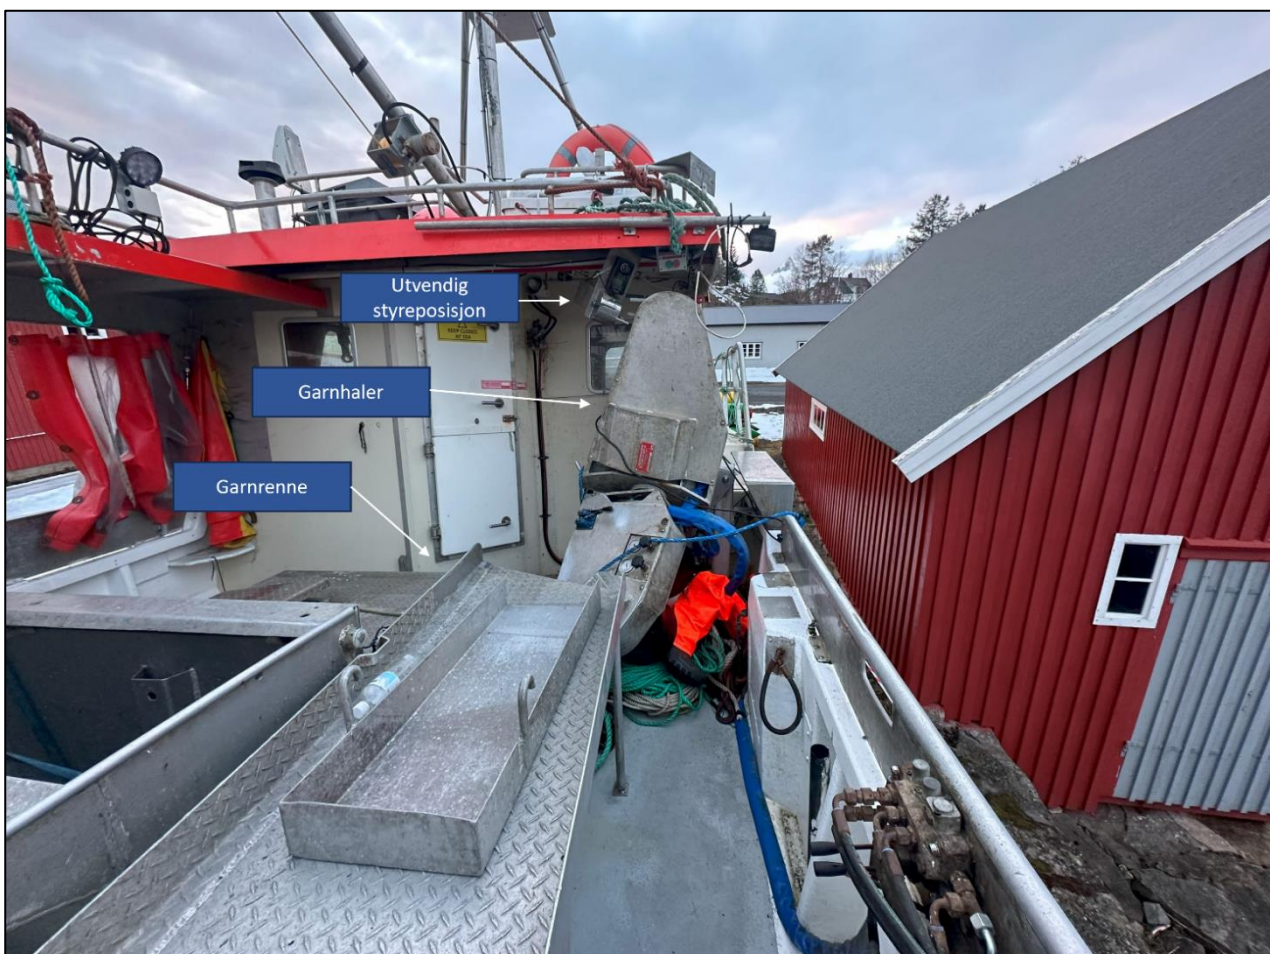
Dekksarrangementet til Øyværing er vist i figur 11. Det ble opplyst at fiskeren alltid benyttet autopilot under fiske.

Figur 11: Arrangement på dekk: Foto: SHK

Rekkehøyde på arbeidsdekk var oppmålt til 90 cm over dekk.

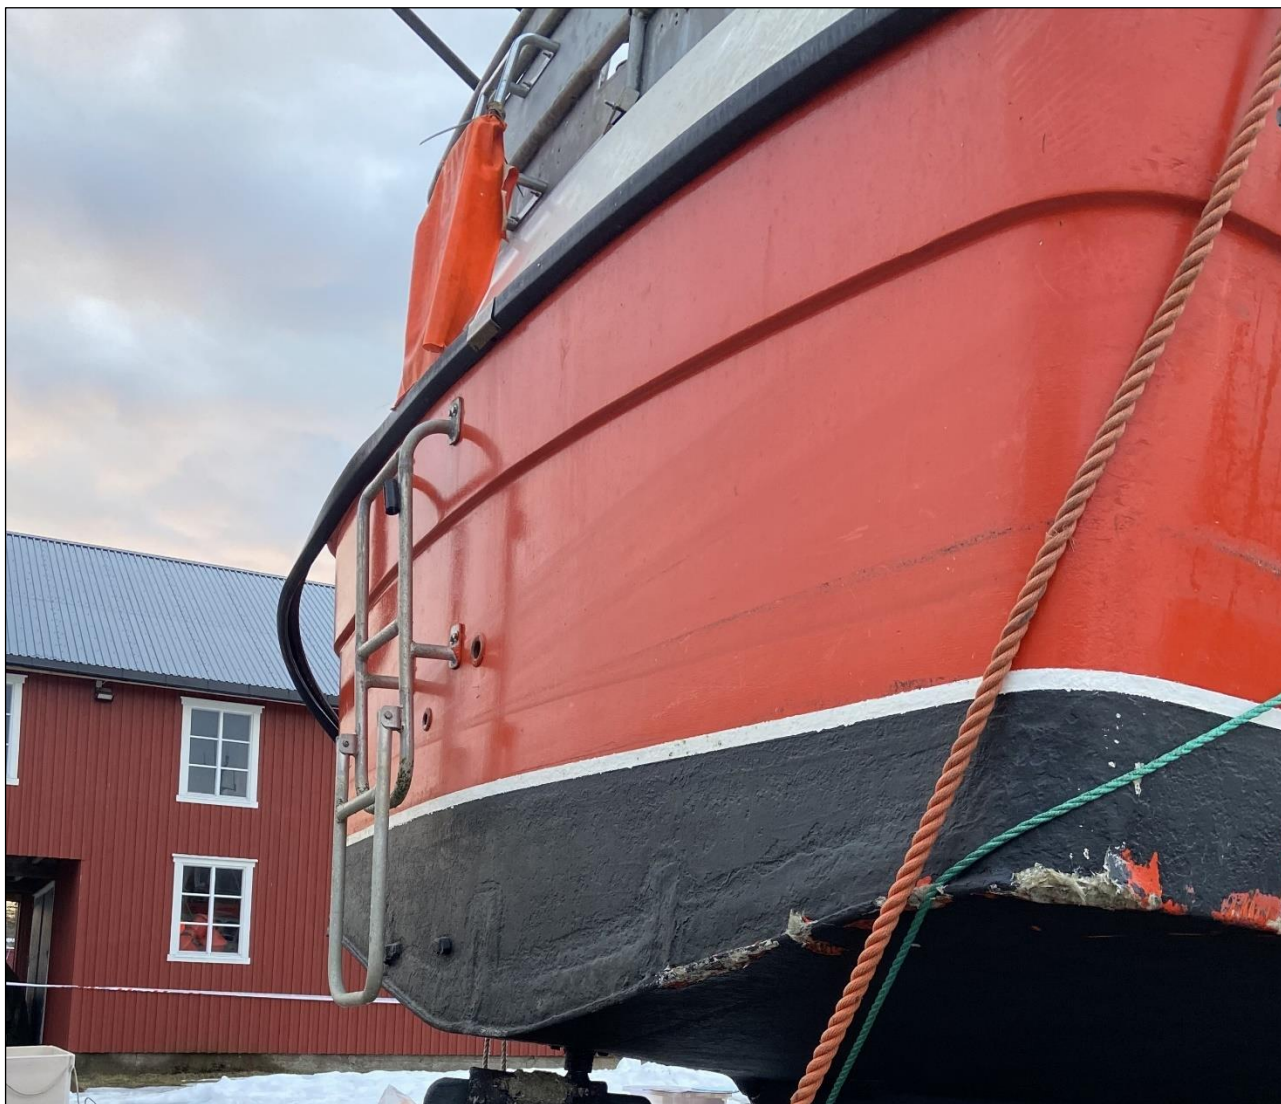
Akterut var det montert en redningsleider, se figur 12. De nederste trinnene måtte frigjøres fra festeordningen og var lokalisert under vannlinjen når frigjort. Da fartøyet ble observert i fjæra var de nederste trinnene frigjort og var under vann. Det er usikkert hvorfor leideren var nede.

Figur 12: Leider montert akterut. Foto: SHK
